## #29 KLEINE URSACHE, GROSSE WIRKUNG

POWER-PARTS, KFZ-MEISTERWERKSTATT MIT JAHRELANGER ERFAHRUNG SPEZIELL MIT US-CARS, BIETET RUNDUM-SERVICE FÜR ALLE FAHRZEUGE, TEILEDIENST UND ERSATZTEILBESCHAFFUNG. MIT DEM DERZEIT BESTEN COMPUTER-DIAGNOSEGERÄT AUF DEM MARKT LASSEN SICH FEHLER SCHNELL DIAGNOSTIZIEREN UND DANK DES GROSSEN SORTIMENTS AN VERSCHLEISS-, ZUBEHÖR-, TUNING- UND ORIGINALTEILEN FÜR FAST ALLE US-MODELLE ZÜGIG BEHEBEN. TEILE, DIE NICHT AUF LAGER SIND, KÖNNEN INNERHALB VON 48 STUNDEN AUS DEN USA BESCHAFFT WERDEN. AN DIESER STELLE BERICHTET INHABER CHRIS WEIDLICH AUS SEINEM WERKSTATTALLTAG.

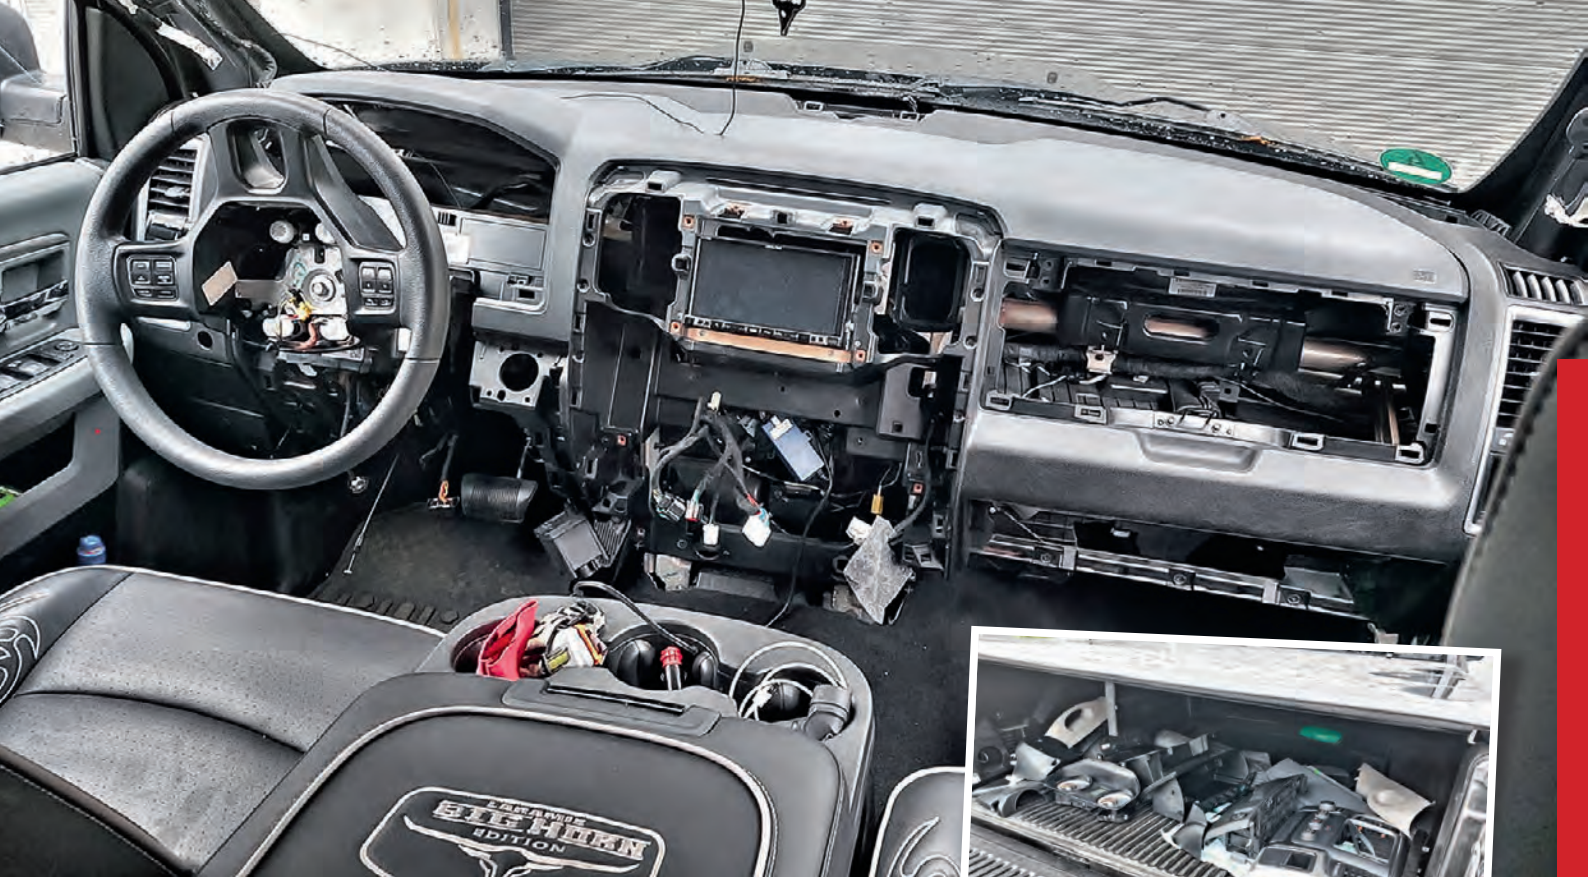
Wassereintritt im Fußraum? Das kann ganz schön nerven. Vor allem, wenn es ganz sicher kein Regenwasser ist, weil es seit Wochen knochentrocken da draußen war. Wenn ihr Waschstraße, Schlauchwäsche und verirrtes Kühlwasser ebenfalls ausschließen könnt, gibt's nur noch eine Möglichkeit: Das kühle Nass ist ein Gruß von der Klimaanlage und nennt sich Kondenswasser, das sich am Verdampfer sammelt und normalerweise über einen Schlauch nach außen abgeführt wird. Nachdem unser Kunde seinen RAM 1500 der Generation 4 schon auf Herz und Nieren geprüft, sämtliche Leitungen gereinigt und durchgepustet hatte, kam er schließlich ratlos zu uns. Wir haben den Fehler schnell ausgemacht: Der Lüftungskasten mit Verdampfer hatte auf der Unterseite einen Riss und tropfte somit in den Fußraum, bevor die Flüssigkeit zum Abtropfen nach draußen gelangen konnte.

Das Phänomen ist zwar bekannt, beim RAM aber nicht gerade an der Tagesordnung, damit haben wir recht selten zu tun. Da unser Kunde ein ehemaliges Unfallfahrzeug fuhr, gehen

wir hier von einem Vorscha-den aus, möglicherweise war auch der Entwässerungs-Schlauch mal falsch montiert, sodass sich Wasser im Fußraum des Beifahrers sammeln konnte. Die Folge: Schimmel bildet sich, Fenster beschlagen, im schlimmsten Fall können elektrische Anschlüsse Schaden nehmen. Mit der Zeit hat der angekratzte Lüftungskasten jedenfalls den Rest bekommen, immerhin muss er – wie der Rest vom Auto – durch Hitze, Kälte, Schlaglöcher etc. durch.

Mag die Ursache auch relativ simpel sein: Die Reparatur ist eine ganz schön aufwändige Sache. Dafür muss nämlich die komplette Front des Innenraumes demontiert werden. Soll heißen: alle Verkleidungen, Handschuhfächer, Airbags samt Lenkrad, der komplette Metallrahmen vom restlichen Armaturenbrett: Alles muss raus.

Der Lüftungskasten ist tatsächlich das allerletzte Teil, an das man ran kommt. Ihr leidet mit uns? Danke für euer Mitgefühl. Aber das ist natürlich ein Klacks für uns ... ■
